Boletim Técnico

TYLCO

N° 085

Para: DIVULGAÇÃO DAS CARACTERÍSTICAS TÉCNICAS TOMADA DE FORÇA

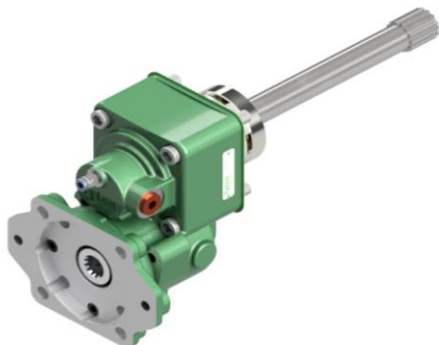
**85T54/P37**

Referência da Tomada	85T54/P37
Torque em NM	400
Multiplicação da Tomada Interna	1:1.3
Rotação de Saída 1000 RPM do Motor	1215
Posição de Montagem	Traseira
Acionamento da Tomada	Pneumática
Tipo de Saída	Flange SAE B 13Z
Sentido de Giro do Eixo da Tomada	Anti-Horária

TOMADAS COM CONCEITO "SYSTEM CLOSED" SEM TAMPAS NAS FACES DE SAÍDAS.
MONTAGEM NO CÂMBIO INDEPENDENTE DA BOMBA HIDRAULICA

TOTALMENTE MANCALIZADAS COM ROLOMENTO DE ESFERAS E CÔNICOS
ENGRENAGENS FABRICADAS EM AÇO SAE 8620 CEMENTADAS COM ALTÍSSIMO
CONTROLE DE PROCESSO, DESDE A CHEGADA DA MATÉRIA-PRIMA, PROCESSOS
DE USINAGEM E TRATAMENTO TÉRMICO ATÉ A CONCLUSÃO

ACIONAMENTO DIRETO NA CARÇAÇA, COM NOVO SISTEMA "EASY DRIVE",
ACIONAMENTO INDEPENDENTE DO ENGRENAMENTO
PROPICIA UM MELHOR ENGATE E ELIMINA VAZAMENTOS DE AR E ÓLEO DA TOMADA

TODOS O'RINGS DE VEDAÇÕES SÃO EM MATERIAL VITON, QUE RESISTEM À ALTAS TEMPERATURAS E DESGASTE DAS PARTES.

Aplicação: ZF (12AS 1930 TD/ 16AS 2630 TO/ 16AS 2631 TO/ 16AS 2230 TO/ 12AS 1930 TD/16AS 2540 TO), pode ser utilizado em outros câmbios de montagem traseira, acrescentando o eixo prolongador para a referida caixa de câmbio.

Observações: Sentido de Giro da Bomba Hidráulica deve ser Horária ou Bi-rotacional
