Boletim Técnico

TYLCO

Para: DIVULGAÇÃO DAS CARACTERÍSTICAS TÉCNICAS TOMADA DE FORÇA

**85T65/P13**

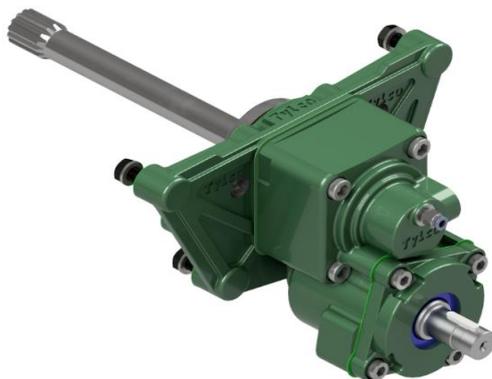
Referência da Tomada	85T65/P13
Torque em NM	400
Multiplicação da Tomada Interna	1:1.3
Rotação de Saída 1000 RPM do Motor	1000
Posição de Montagem	Traseira
Acionamento da Tomada	Pneumática
Tipo de Saída	Flange SAE B - 13Z
Sentido de Giro do Eixo da Tomada	Anti-Horária

TOMADAS COM CONCEITO "SYSTEM CLOSED" SEM TAMPAS NAS FACES DE SAÍDAS.
MONTAGEM NO CÂMBIO INDEPENDENTE DA BOMBA HIDRAULICA

TOTALMENTE MANCALIZADAS COM ROLOMENTO DE ESFERAS E CÔNICOS
ENGRENAGENS FABRICADAS EM AÇO SAE 8620 CEMENTADAS COM ALTÍSSIMO
CONTROLE DE PROCESSO, DESDE A CHEGADA DA MATÉRIA-PRIMA, PROCESSOS
DE USINAGEM E TRATAMENTO TÉRMICO ATÉ A CONCLUSÃO

ACIONAMENTO DIRETO NA CARÇAÇA, COM NOVO SISTEMA "EASY DRIVE",
ACIONAMENTO INDEPENDENTE DO ENGRENAMENTO
PROPICIA UM MELHOR ENGATE E ELIMINA VAZAMENTOS DE AR E ÓLEO DA TOMADA

TODOS O'RINGS DE VEDAÇÕES SÃO EM MATERIAL VITON, QUE RESISTEM À ALTAS TEMPERATURAS E DESGASTE DAS PARTES.
